**DESEMPENHO FÍSICO-QUÍMICO DE METAIS E ESTRUTURAS DE CONCRETO DE REDES DE DISTRIBUIÇÃO DE ENERGIA: ESTUDO DE CASO NA REGIÃO DE MANAUS**

PHYSICOCHEMICAL PERFORMANCE OF METALS AND CONCRETE STRUCTURES USED IN ELECTRICITY DISTRIBUTION NETWORKS: CASE STUDY IN MANAUS REGION. The influence of natural aging furthered by atmospheric corrosion of parts of electric transformers and materials, as well as of concrete poles and cross arms containing corrosion inhibitors was evaluated in Manaus. Results for painted materials, it could showed that loss of specular gloss was more intensive in aliphatic polyurethane points than in acrylic polyurethane ones. No corrosion was observed for metal and concrete samples until 400 days of natural aging. Corrosion in steel reinforcement was noticed in some poles, arising from manufacturing faults, such as low cement content, water/cement ratio, thin concrete cover thickness, etc. The performance of corrosion inhibitors was assessed by many techniques after natural and accelerated aging in a 3.5% saline aqueous solution. The results show the need for better chemical component selection and its concentration in the concrete mixture.

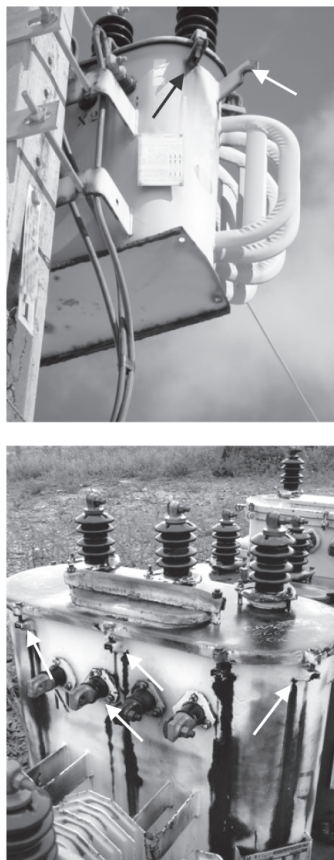
Parte dos transformadores da RDE de Manaus, retirados para manutenção, apresentou corrosão vermelha generalizada no tanque de óleo mineral e nas aletas de refrigeração (radiador), conforme pode

ser observado na Figura 5 (as manchas escuras sobre a carcaça correspondem à região afetada pela corrosão). Nos casos extremos foi observada, também, perfuração do tanque, com derramamento de óleo do interior do equipamento, conforme detalhe mostrado na própria figura (seta).

Apesar das ocorrências observadas, o tempo médio de aparecimento dos problemas de corrosão foi superior a 15 anos, com pouca incidência em tempos inferiores.

**Figura 5.** Transformadores da rede de distribuição com problemas de corrosão generalizada no tanque de óleo mineral e nas aletas de refrigeração. A seta está destacando ponto de vazamento de óleo do tanque

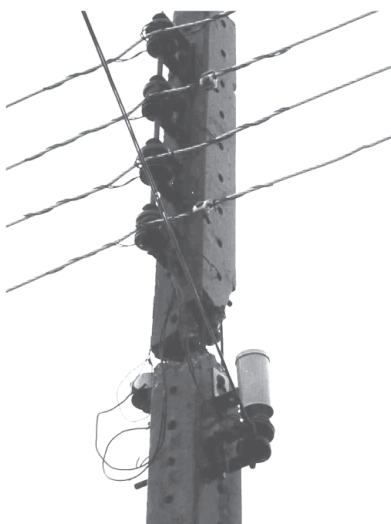
No caso das estruturas de concreto, postes tipo duplo T e circulares, alguns defeitos superficiais foram verificados, como fratura na região do terço superior (cerca de 1 m abaixo do topo) do poste, conforme exemplificado na Figura 6; corrosão generalizada da armadura, com deslocamento da cobertura de concreto, conforme Figura 7; porosidade superficial elevada, pontos de manchamento por corrosão acentuada da armadura, trincas de retração e, falhas de concretagem, conhecidas no meio técnico como “bicheiras” superficiais à estrutura, tal como Figura 8.

**Figura 6.** Poste, tipo duplo T, fraturado por esforços mecânicos superiores à resistência do concreto

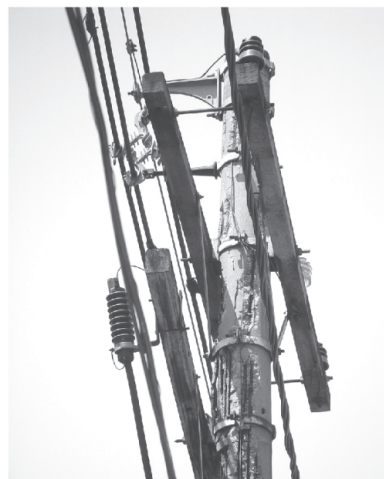
dequadadamente controlada, causando alta porosidade; ausência de espaçadores entre a ferragem e a fôrma, deixando a armadura parcialmente exposta à intempérie ou recoberta com pequena espessura de cobrimento; retração térmica superficial, conseqüente da falta da cura úmida, nas primeiras idades da estrutura e, vazamento não-controlado da nata de cimento pela fôrma, entre outros problemas constatados e não discriminados. Estes são, em geral, os principais responsá-

**Figura 7.** Foto destacando a corrosão generalizada da armadura de um poste de concreto de seção circular, com deslocamento da sua cobertura concretada

veis pela maior incidência de processos corrosivos na armadura metálica inserida no concreto, como mostrado na Figura 7.

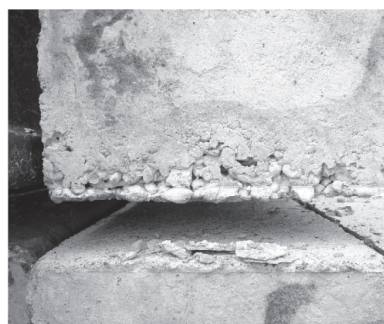
**Figura 8.** Falhas de concretagem “bicheiras” em poste de concreto tipo duplo T

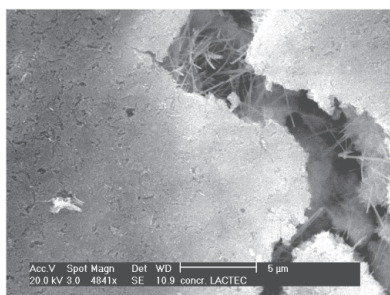
Por DRX, foram detectadas as fases químicas silicato hidratado de cálcio, carbonato de cálcio, portlandita, gipsita, sílica, entre outras fases em menores concentrações e não identificáveis pelo “ICDD”. Com aumento do consumo do cimento, houve aparecimento da fase cristalina etringita, também verificada pela micrografia da superfície de fratura dos CP’s correspondentes, tanto moldados em laboratório quanto obtidos em uma das fábricas de postes visitadas na zona industrial de Manaus, identificada nos picos de difração da Figura 9 (abreviada como E) e na Figura 10, pelos cristais aciculares visíveis no interior da fissura.

Figura 10. Micrografia, obtida por MEV, da superfície de fratura de CP de concreto com consumo de cimento de 363 kg/m<sup>3</sup>

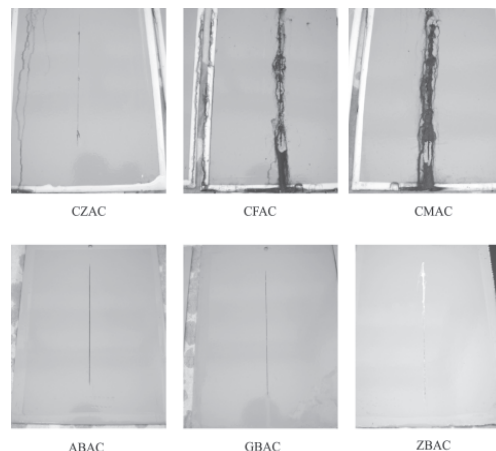
O melhor desempenho foi do sistema 1, CZAC, com fundo epóxi rico em zinco e acabamento poliuretano acrílico, por não apresentar bolhas e apenas poucos pontos de corrosão vermelha.

Figura 11. CP's metálicos pintados, após exposição por 3500 h em câmara de névoa salina

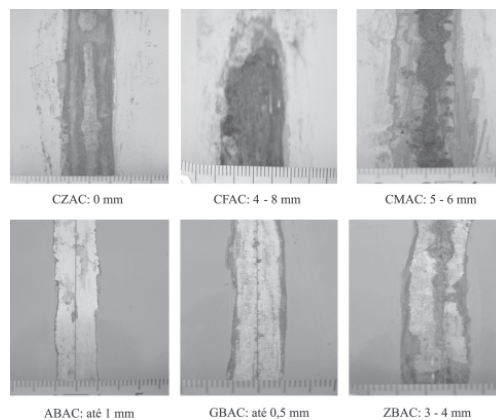
Figura 12. CP's metálicos pintados, após exposição por 3500 h e remoção da camada de revestimento das tintas

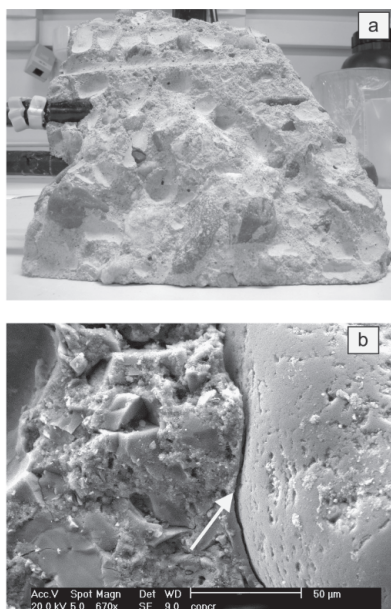
Tal como apresentado na literatura<sup>30,31</sup>, os traços de concreto com seixo rolado analisados apresentaram fratura preferencial na interface pasta de cimento-agregado (também conhecida como zona de transição), conforme apresentado na Figura 17a, pelo registro fotográfico da superfície de fratura do CP, e na Figura 17b, pela micrografia apresentada por MEV, onde se identifica o descolamento

na interface pasta de cimento-agregado (indicado pela seta) e pouca argamassa aderida à superfície do agregado. Foi verificada, também, a necessidade de se controlar os parâmetros de dosagem, principalmente a temperatura de fabricação do concreto, por causa da obtenção de diversos CP's com porosidade elevada e alta friabilidade. A falta deste controle pode, também, ser um dos fatores determinantes para a baixa durabilidade frente a alguns ambientes agressivos e para a limitada resistência do concreto, como demonstrado nas Figuras 6 e 7.

**Figura 17.** Foto da superfície de fratura do CP de concreto com traço contendo agregado graúdo tipo seixo rolado (a); micrografia da superfície de fratura do CP na região de interface pasta de cimento-agregado (b)

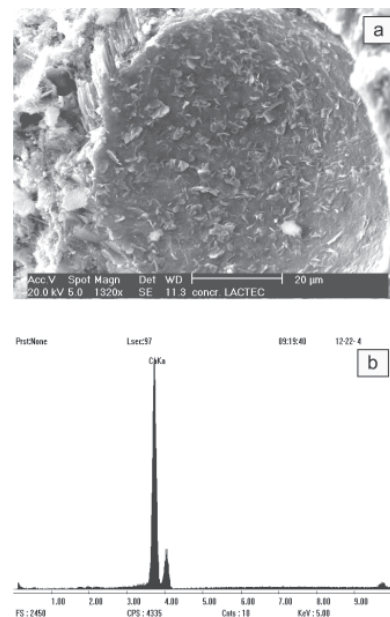
Segundo Agostini *et al.*<sup>34</sup>, o aumento no consumo de cimento pode chegar a proporcionar heterogeneidades inerentes à pasta, onde a presença de grandes cristais de portlandita representa outro fator limitante de fratura pela clivagem sob tensão, uma vez que passam a se comportar como áreas vulneráveis à microfissuração.

**Figura 18.** Foto da superfície de fratura do CP de concreto com traço contendo consumo de cimento mais elevado, em torno de 360 kg/m<sup>3</sup> (a); espectro por EDS da região analisada (b)
