BIOFOULING E BIODETERIORAÇÃO QUÍMICA DE ARGAMASSA DE CIMENTO PORTLAND EM RESERVATÓRIO DE USINA HIDROELÉTRICA

BIOFOULING AND CHEMICAL BIODETERIORATION IN HYDROELECTRIC POWER PLANT PORTLAND CEMENT MORTAR. Last decade Brazilian rivers experimented progressive biofouling of *Limnoperna fortunei* communities and *Cordylophora caspia* hydroids. The microhabitat is so favorable that in around 1.5 years *L. fortunei* increased from 0.39 to nearby 149,000 units/m². Ten Portland cement mortar samples were produced with 1: 3.5: 0.4 dosages and installed for 1 year at Salto Caxias Brazilian Power Plant reservoir in 0.5 m and 1.0 m deep to investigate the biofouling influence on hydraulic civil structures. SEM, EDS, visual investigation and XRF results indicate none direct chemical interrelationships between *L. fortunei* and the mortar samples. However *C. caspia* diminished the mortar surface resistance and caused cement paste leaching.

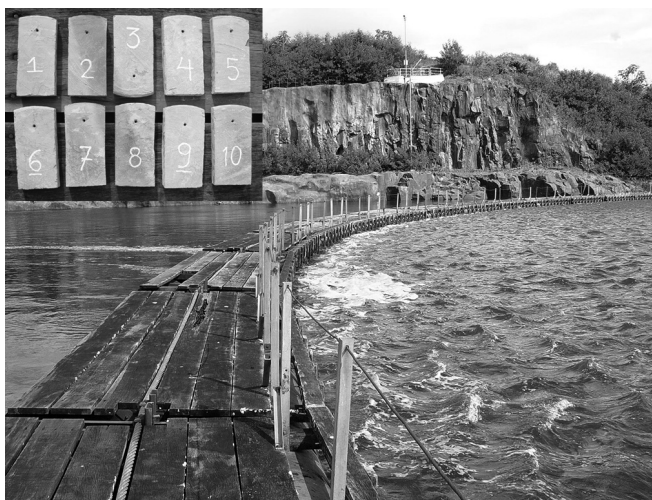
Figura 1. Vista geral do log-boom da UHE GJR. No detalhe, os CPs instalados

A instalação das placas ou corpos-de-prova (CPs) foi feita na estrutura flutuante (*log-boom*), situada no reservatório a montante da tomada d'água da barragem, nas profundidades de 0,5 e 1 m, sendo 5 CPs em cada uma delas. As fotos do local e dos CPs encontram-se mostradas na Figura 1.

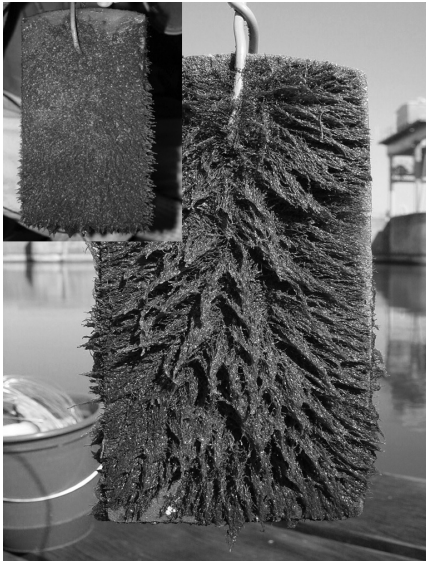
Figura 2. Biofouling de hidrozoário *C. caspia* sobre um dos CPs imersos no reservatório da UHE GJR por 8 meses. Na imagem menor, o mesmo CP após 3 meses de imersão

A primeira inspeção nos CPs foi realizada depois de 3 meses de imersão. Os registros fotográficos foram efetuados depois de avaliados quanto à presença do hidrozoário *C. caspia* e do "bivalve" *L. fortunei*. Até os 8 primeiros meses de imersão, foram apenas observadas colônias do hidrozoário sobre a superfície do substrato, conforme mostrado na Figura 2. Entre 8 e 12 meses, houve a fixação do *L. fortunei* sobre toda a área exposta do CP e sobre o próprio *C. caspia*, já aderido, conforme pode ser visualizado na Figura 3. A maior concentração de ambos foi observada nas placas submersas a 1 m de profundidade.

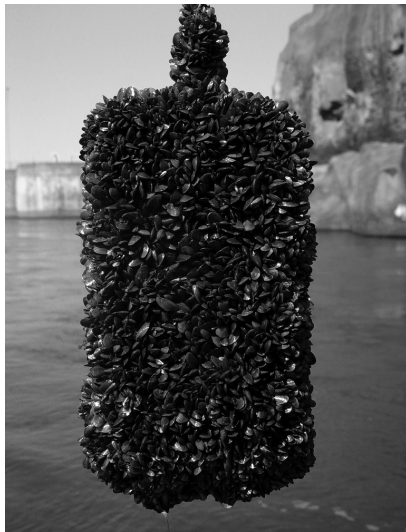
Figura 3. Biofouling de *L. fortunei* (mexilhão dourado) na superfície de um dos CPs, após 12 meses de imersão no reservatório da UHE GJR

Os mexilhões dourados, apesar da grande quantidade na superfície, não aderiram firmemente ao substrato. As suas estruturas de fixação, denominadas bissos, na forma de fios de escleroproteínas, foram facilmente arrancadas manualmente com pinça.
