**DESEMPENHO FÍSICO-QUÍMICO DE METAIS E ESTRUTURAS DE CONCRETO DE REDES DE DISTRIBUIÇÃO DE ENERGIA: ESTUDO DE CASO NA REGIÃO DE MANAUS**

PHYSICOCHEMICAL PERFORMANCE OF METALS AND CONCRETE STRUCTURES USED IN ELECTRICITY DISTRIBUTION NETWORKS: CASE STUDY IN MANAUS REGION. The influence of natural aging furthered by atmospheric corrosion of parts of electric transformers and materials, as well as of concrete poles and cross arms containing corrosion inhibitors was evaluated in Manaus. Results for painted materials, it could showed that loss of specular gloss was more intensive in aliphatic polyurethane points than in acrylic polyurethane ones. No corrosion was observed for metal and concrete samples until 400 days of natural aging. Corrosion in steel reinforcement was noticed in some poles, arising from manufacturing faults, such as low cement content, water/cement ratio, thin concrete cover thickness, etc. The performance of corrosion inhibitors was assessed by many techniques after natural and accelerated aging in a 3.5% saline aqueous solution. The results show the need for better chemical component selection and its concentration in the concrete mixture.

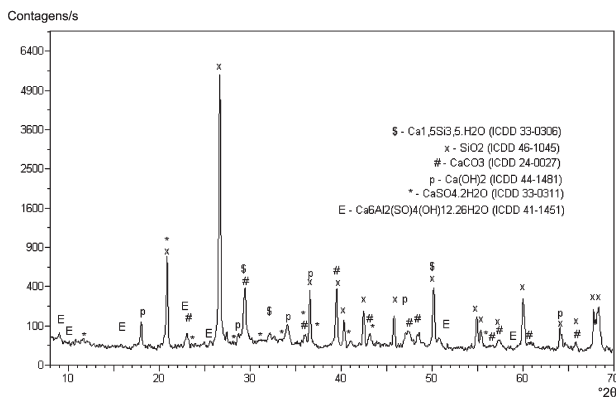
Por DRX, foram detectadas as fases químicas silicato hidratado de cálcio, carbonato de cálcio, portlandita, gipsita, sílica, entre outras fases em menores concentrações e não identificáveis pelo “ICDD”. Com aumento do consumo do cimento, houve aparecimento da fase cristalina etringita, também verificada pela micrografia da superfície de fratura dos CP’s correspondentes, tanto moldados em laboratório quanto obtidos em uma das fábricas de postes visitadas na zona industrial de Manaus, identificada nos picos de difração da Figura 9 (abreviada como E) e na Figura 10, pelos cristais aciculares visíveis no interior da fissura.

Figura 9. Difratoograma de raios X da argamassa de CP de concreto com consumo de cimento de 363 kg/m<sup>3</sup>

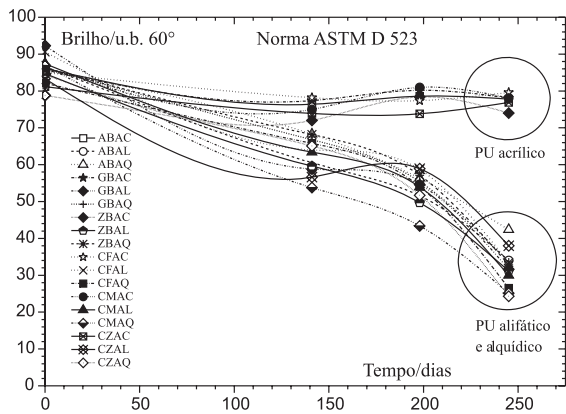
No período de exposição ao ambiente natural de Manaus, nenhuma observação visual de problemas de corrosão nos CP's metálicos foi confirmada. Entretanto, algumas alterações nos sistemas de pintura, principalmente quanto ao brilho, foram observadas, conforme pode ser constatado na Figura 13. Neste caso, verificou-se que o desempenho dos CP's com acabamento à base de resina poliuretana acrílica resultou muito superior àqueles sistemas com acabamento alquídico ou poliuretano alifático, já que a diminuição das unidades de brilho não ultrapassou a 10% e, nestes últimos, o valor diminuiu, em média, 60%.

Figura 13. Curva ilustrando a variação percentual do brilho das tintas dos CP's metálicos instalados na ECA de Manaus, em função do tempo de exposição ao intemperismo natural

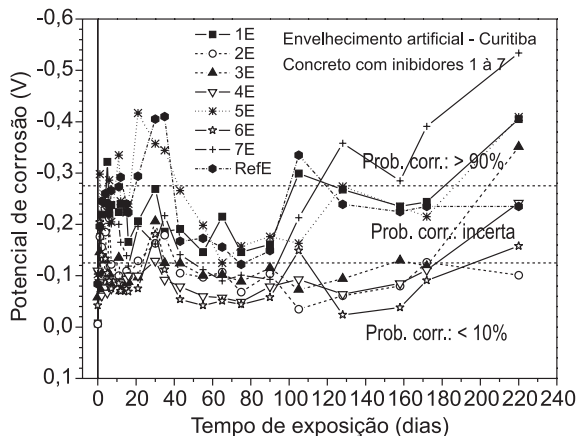
Na Figura 14 encontram-se apresentados os resultados de potencial de corrosão ( $E_{corr}$ ) dos CP's prismáticos de concreto armado, em função do tempo de exposição contínua ao intemperismo artificial em solução salina, IPC. Na Figura 15, os resultados de  $E_{corr}$  referem-se à exposição cíclica, CID. Comparando-se os dois gráficos, observa-se que o teste IPC resultou mais agressivo que o CID, uma vez que, após 60 dias, alguns dos CP's de concreto com

Figura 14.  $E_{corr}$  versus tempo para os CP's, com e sem inibidores de corrosão, sob imersão parcial contínua, IPC, em solução salina

inibidores, tipos 1, 3, 5 e 7, conforme Tabela 3, além do CP sem inibidor, começaram a apresentar valores de  $E_{corr}$  na região com 50% de probabilidade de corrosão e, após 350 dias, já se encontravam na região com corrosão ativa (potenciais mais negativos que -0,275 V). No entanto, os CP's com inibidores tipo 5 e 7, submetidos ao CID, somente após 150 dias começaram a mostrar sinais de ativi-

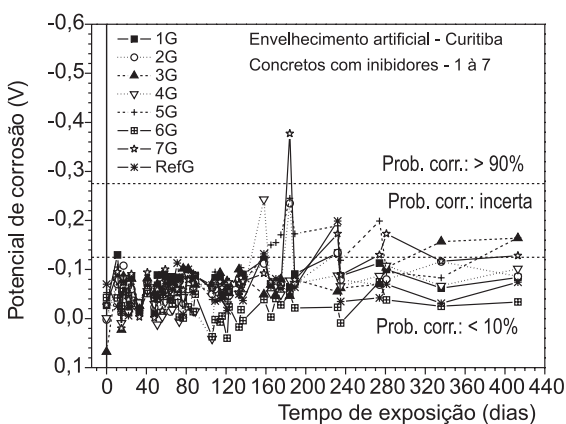
Figura 15.  $E_{corr}$  versus tempo para os CP's com e sem inibidores em imersão cíclica, CID

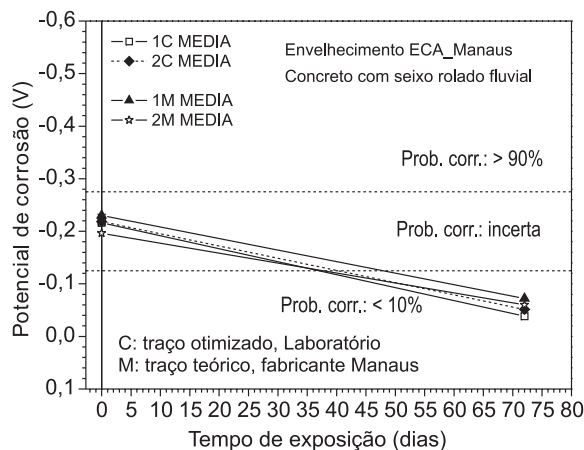
Na Figura 16, estão mostradas curvas de potencial de corrosão da armadura de 2 CP's de concreto fabricados por um dos fornecedores de artefatos de concreto para a RDE de Manaus e com traço otimizado e fabricado em laboratório, conforme listado na Tabela 4. Ambos encontram-se expostos na ECA de Manaus. Os valores médios apresentados no período de medida indicaram que o aço se encontra na região de passividade, não havendo tendência à corrosão, sendo coerente com o comportamento observado na Figura 14, onde, em ambiente de maior agressividade, o concreto-referência somente apresentou alteração do potencial de corrosão após 100 dias de exposição à solução salina, bem mais agressiva. Também, deve-se ressaltar que o tempo de exposição não foi grande o suficiente para se fazer qualquer correlação entre o envelhecimento artificial e o natural.

Figura 16.  $E_{corr}$  versus tempo para os CP's fabricados com traço e concreto de fabricante local e traço otimizado, em laboratório.
